**REKONSTRUKCIJA IN DOZIDAVA OSNOVNE ŠOLE JURIJA VEGE
MORAVČE**

**GEOLOŠKO POROČILO O EROZIJSKI OGROŽENOSTI IN
PLAZLJIVOSTI PARCEL št. 115/7-del, 117/8, 117/11-del,
117/15-del, 118/7, 118/8, 119/2 in 120/1, k.o. Moravče [DGD]**

A - 042/19

MK – 0336/2020 Ljubljana, april 2020

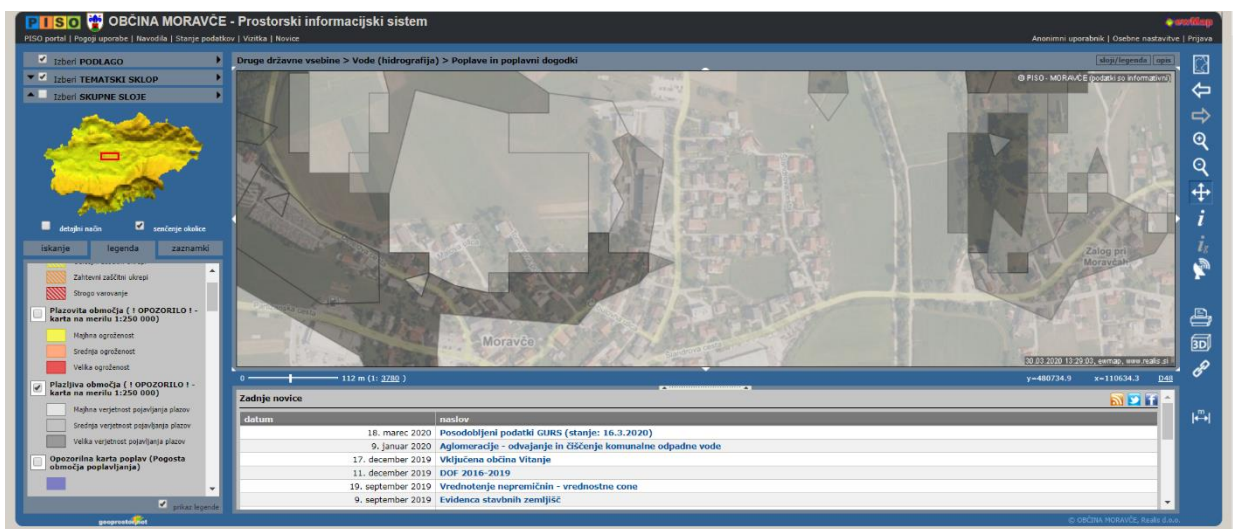
Po podatkih »Prostorski informacijski sistem PISO - Občina Moravče« širše območje obravnavanih parcel sodi v območje »**plazljivih in erozijskih območij**« z **običajnimi zaščitnimi ukrepi, oz. z majhno verjetnostjo pojavljanja plazov.**

Do razlike med podatki »baze javno dostopnih podatkov« in dejanskim stanjem na terenu prihaja zaradi metodologije izdelave kart plazljivih in erozijsko nevarnih območij, ki so narejene na osnovi digitalnega modela reliefa (DMR) v rastru 25 m. Takšen raster je za operativno rabo premalo natančen. Zaradi tega karakteristike, ki veljajo za strma pobočja gričevja v okolici, sežegajo od Rudnika pri Moravčah na zahodu do vzhodnih meja občine in naprej proti vzhodu, vključno z vsemi aluvialnimi ravninami, kar ne ustreza dejanskim razmeram na terenu. Enako velja za plazljiva območja.

Slika 4: Prostorski informacijski sistem PISO - Občina Moravče – plazljiva območja

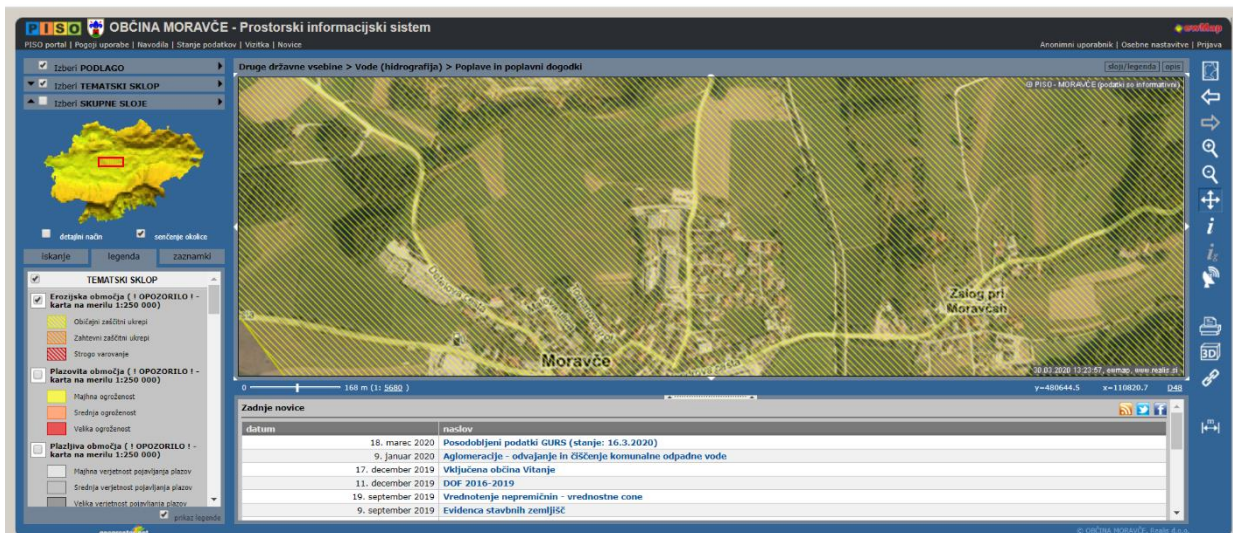
Slika 5: Prostorski informacijski sistem PISO - Občina Moravče – erozijska območja
