**POROČILO O HIDROGEOLOŠKIH IN KEMIJSKIH PREISKAVAH
PODZEMNE VODE NA OBMOČJU DRTIJE, MORAVČE**

Naslov: Poročilo o hidrogeoloških in kemijskih preiskavah podzemne vode na območju Drtije, Moravče

Št. poročila: ip 139/18

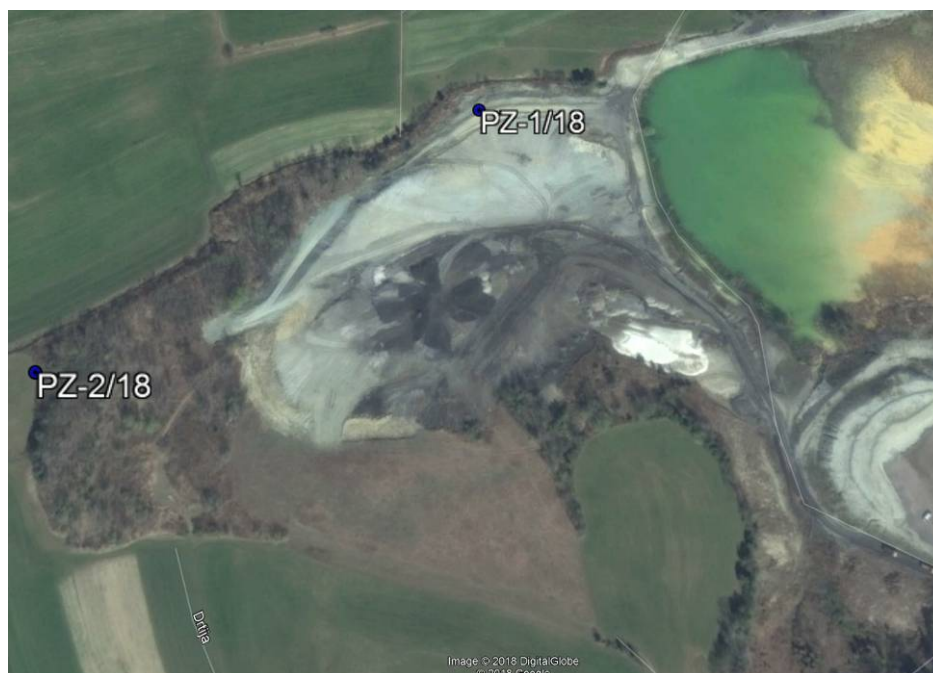
Slika 1: Lokaciji novo izvedenih piezometrov na območju Drtije, podlaga Google Earth, datum posnetka 29. 7. 2017

Za opredelitev kemijskega in količinskega stanja podzemne vode na območju neposredno pod opuščnim peskokopom je bilo preiskano z izvedbo piezometra PZ-1/18. Stanje podzemne vode dolvodno od opuščnega peskokopa, torej v smeri toka podzemne vode oz. v smeri širjenja morebitnega onesnaževala, je bilo preiskano z izvedbo piezometra PZ-2/18, kot prikazuje spodnja slika.

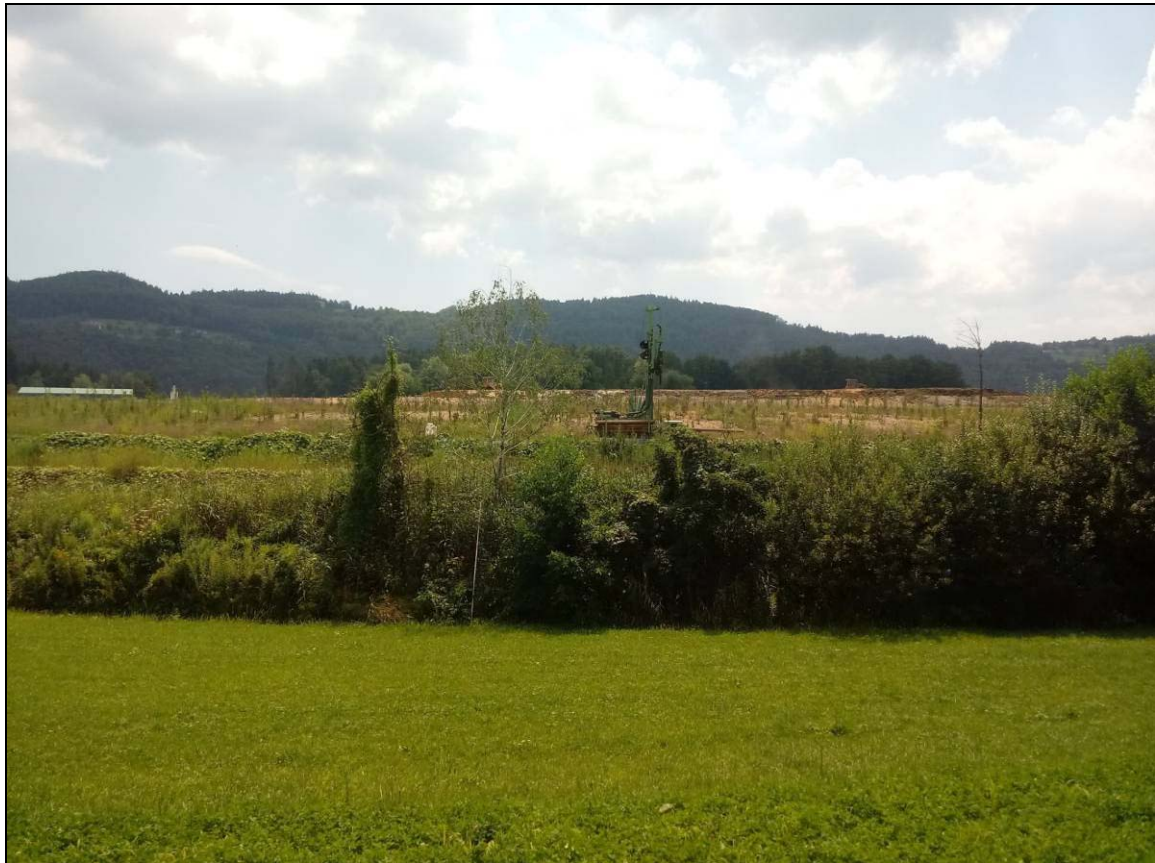
Slika 2: Vrtalna lokaciji vrtine PZ-1/18

Vrtanje je potekalo z enostenskim jedrnikom in krono premera 146 mm, 131 mm in 116 mm. Vrtina je bila med vrtanjem začasno cevljena s cevmi premera 143 mm in 128 mm. Po doseženi globini 7,5 m je bila vrtina povrtana z jedrnikom in krono premera 211 mm ter zacevljena in cementirana z uvodno kolono premera 168 mm. Sledilo je nadaljnje jedrovanje do globine 20,3 m in nato cevitev s PVC cevmi DN 100 z notranjim premerom 4". Po cevitvi so bile odstranjenečasne obložne kolone.

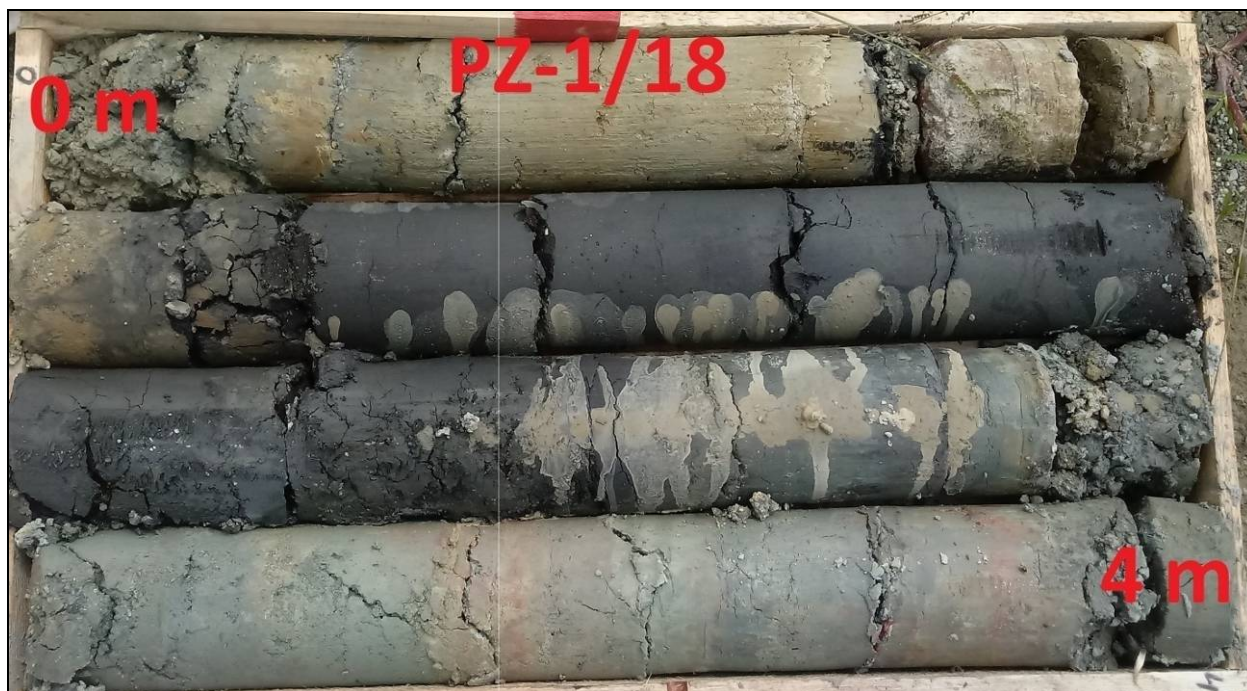
Slika 3: Jedro vrtine PZ-1/18 od 0 m do 4 m

Od (m)	Do (m)	Litologija	USCS
0,0	0,2	UMETNI NASIP: nasutje za transportno pot, peščen grušč	GW-GM
0,2	0,8	UMETNI NASIP: menjavanje sivih peščenih in glinastih plasti	CL-ML
0,8	0,85	UMETNI NASIP: prevladuje črna žindra, spodnja meja plasti je rdeča (gradbeni odpadki)	GP
0,85	1,1	UMETNI NASIP: prodnat melj, rjave barve	ML
1,1	2,6	UMETNI NASIP: črna žindra, z vključki bele porozne žindre odlomki bele in rdeče keramike, ostanki plastike, vključki rumenega melja	GP
2,6	3,3	UMETNI NASIP: peščen melj	ML
3,3	4,9	UMETNI NASIP: peščena glina, zelene barve, z oranžnimi in rdečimi vključki žindre	CL
4,9	6,05	UMETNI NASIP: zaglinjen melj, zelene barve	MH
6,05	6,2	UMETNI NASIP: peščena glina, zelene barve, z oranžnimi in rdečimi vključki žindre	CL
6,2	8,0	UMETNI NASIP: pregnetena glina, sive in rjave barve, mestoma se pojavljajo vključki peska in laporja, posamezni kosi rastlinstva	CH
8,0	8,2	UMETNI NASIP Sivorjava laminirana glina	CH

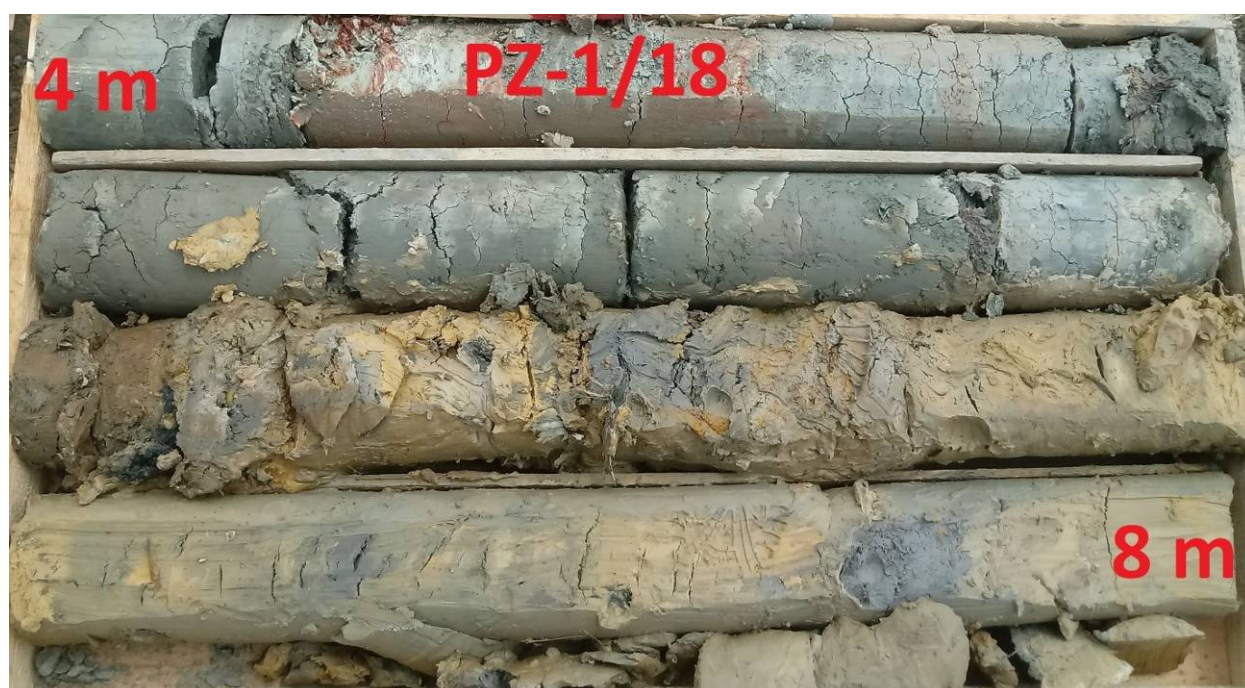
Slika 4: Jedro vrtine PZ-1/18 od 4 m do 8 m

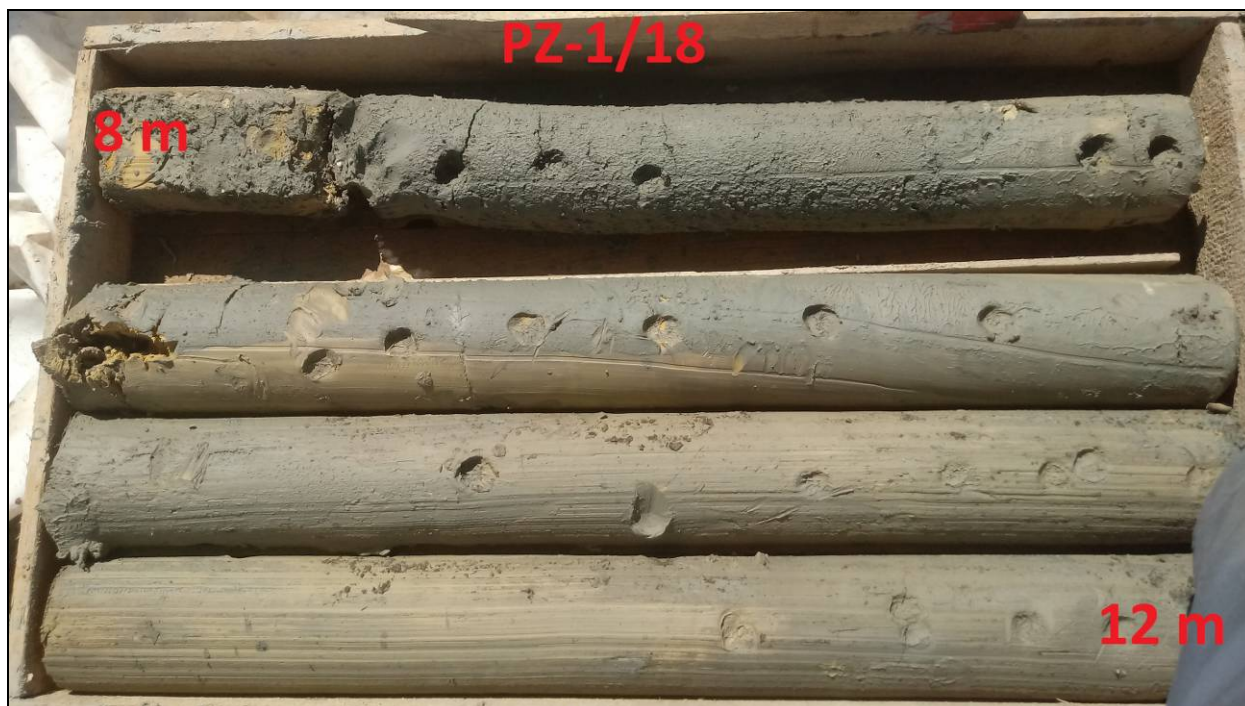
Slika 5: Jedro vrtine PZ-1/18 od 8 m do 12 m

8,2	8,7	UMETNI NASIP: Sprana pregnetena siva glina s koščki plastike in rastlinskimi ostanki	CH
8,7	8,8	UMETNI NASIP: Plast keramike	GP
8,8	12,2	UMETNI NASIP: Menjavanje sive in rjave gline z nekaj mm debelimi plastmi belega melja. Vidna laminacija zaradi odlaganja materiala iz suspenzije, vključki komunalnih odpadkov in rastlinskih ostankov.	CH
12,2	12,3	Črna humozna plast s koreninami (prvotna tla)	MH
12,2	14,6	Črna do siva meljasta glina s posameznimi nekaj cm debelimi plastmi melja. V plasti je veliko rastlinskih ostankov.	CL/ML
14,6	15,8	Rjava glina s posameznimi do 0,03m debelimi plastmi kremenovega peska različne zrnivosti. V celotni plasti se nahajajo posamezni črni organski vključki	CH
15,8	16,1	Siv drobnozrnat kremenov pesek s posameznimi vključki proda, velikimi do 0,04 m	SW
16,1	16,4	Siva laminirana glina	CH
16,4	17,1	Zaglinjen prod, prodniki veliki do 0,07 m	GW-GC
17,1	17,6	Siv spran meljast pesek	SM

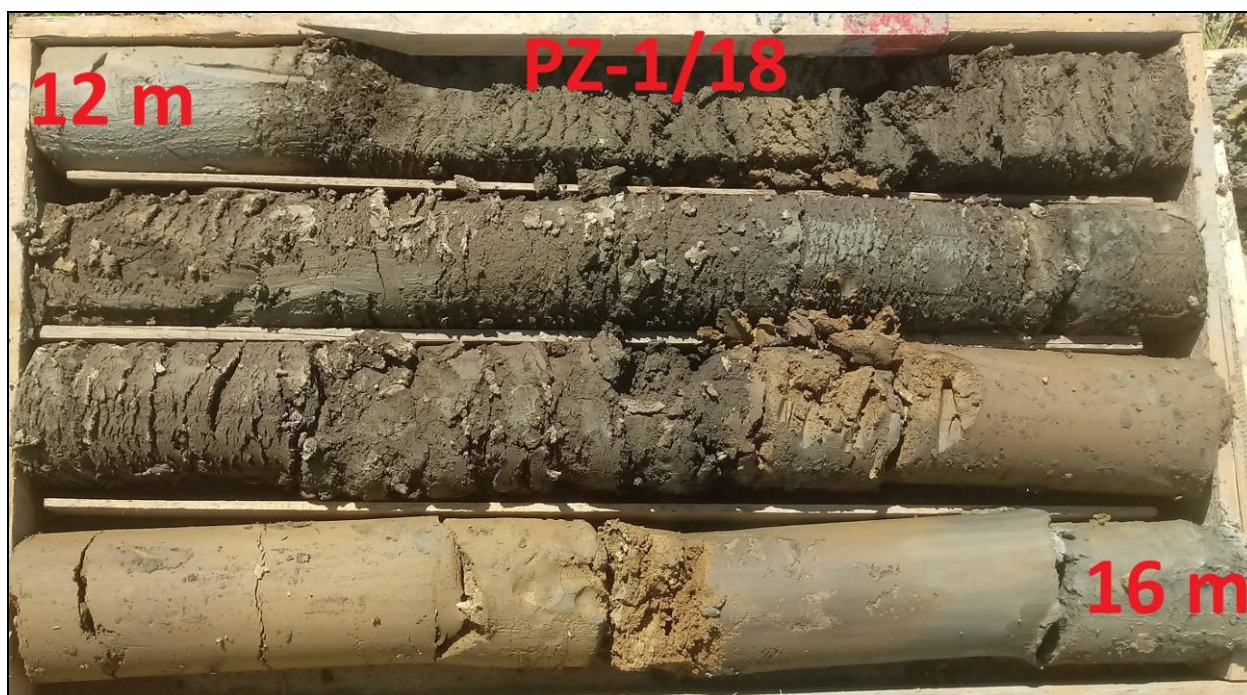
Slika 6: Jedro vrtine PZ-1/18 od 12 m do 16 m

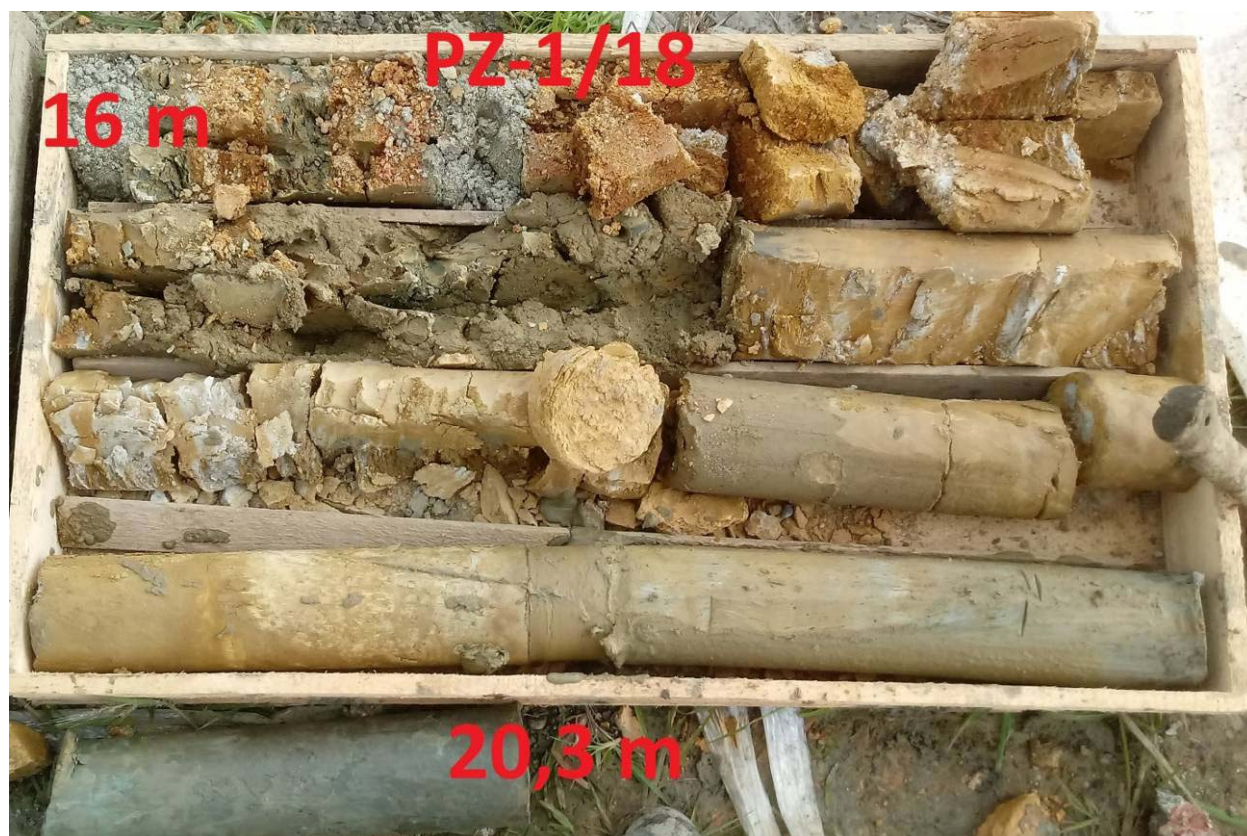
Slika 7: Jedro vrtine PZ-1/18 od 16 m do 20,3 m

17,6	18,5	Rjava glina z do 0,03 m debelimi plastmi melja	CL
18,5	19,6	Rjava glina s posameznimi klasti kremenovega proda, prodniki veliki do 0,05 m.	CH
19,6	20,3	Siva glina	CH

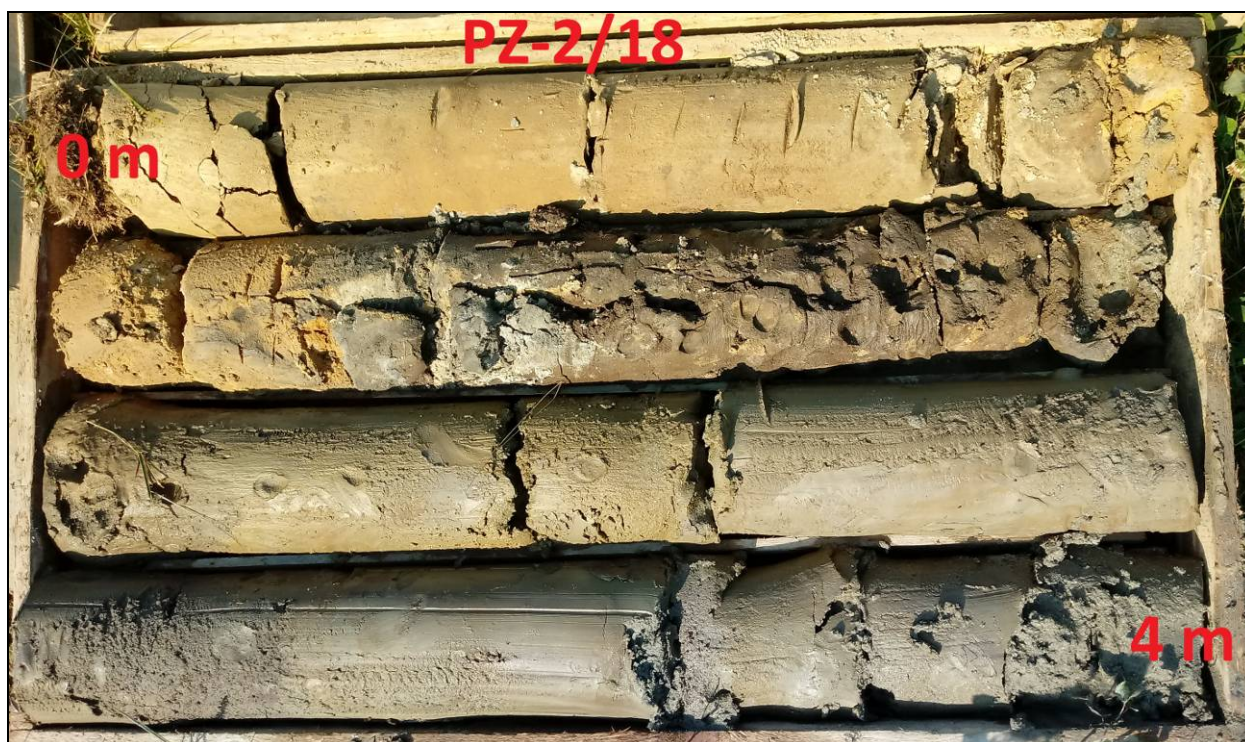
Slika 8: Jedro vrtine PZ-2/18 od 0 m do 4 m

Od (m)	Do (m)	Litologija	USCS
0	0,1	Humus	ML
0,1	0,8	Meljasta glina svetlo rjave barve z organskimi ostanki	CL/ML
0,8	1,2	Glinast pesek svetlo rjave barve	SC
1,2	1,4	Glinast pesek temno rjavo sive barve	SC
1,4	1,9	Glina temnorjavo sive barve	CH
1,9	2,1	Glinast pesek sivo zeleno rjave barve	SC
2,1	2,3	Glina sivo zeleno rjave barve	CH
2,3	2,5	Glinast pesek sivo zeleno rjave barve	SC
2,5	3,5	Glina s posameznimi zrnji peska, sivo zeleno rjave barve	CH
3,5	4,0	Glinast pesek sivozelene barve	SC
4,0	6,0	Glinast pesek z organskimi ostanki, sivozelenorjave barve	SC
6,0	7,7	Glina svetlo rjavo sive barve	CH
7,7	8,4	Glina rjavordeče barve	CH
8,4	9,5	Glina svetlo rjave sive barve	CH

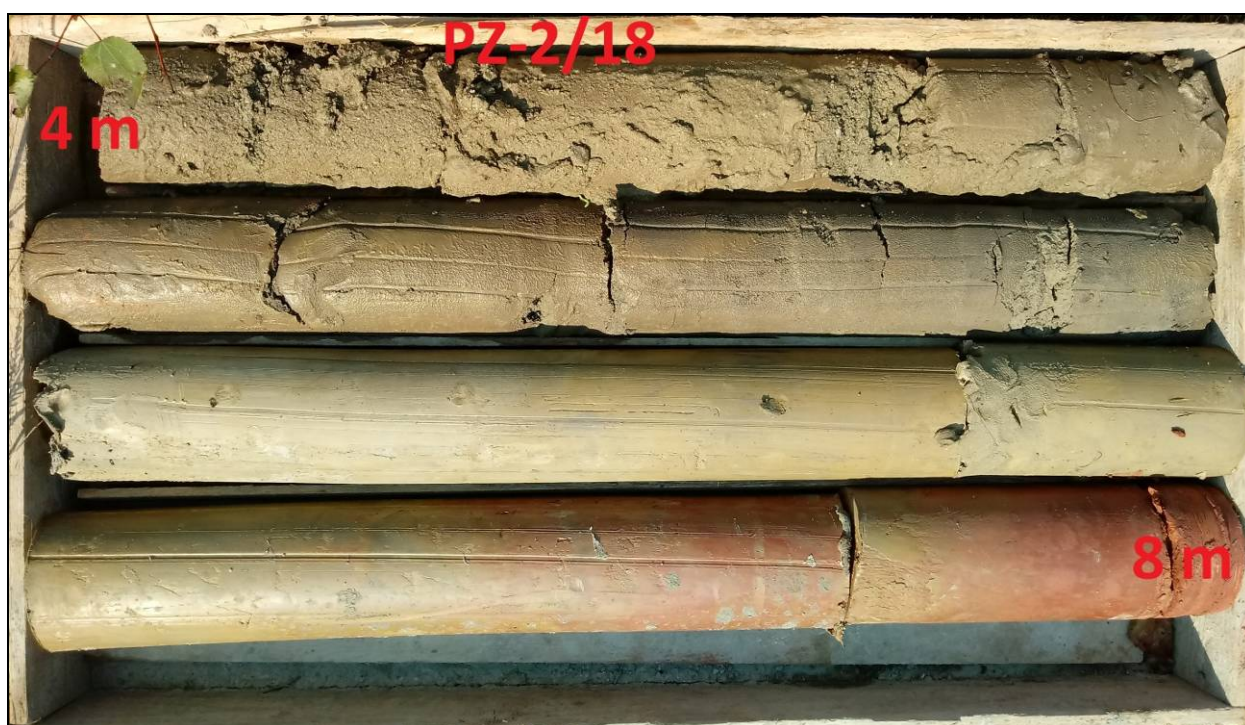
Slika 9: Jedro vrtine PZ-2/18 od 4 m do 8m

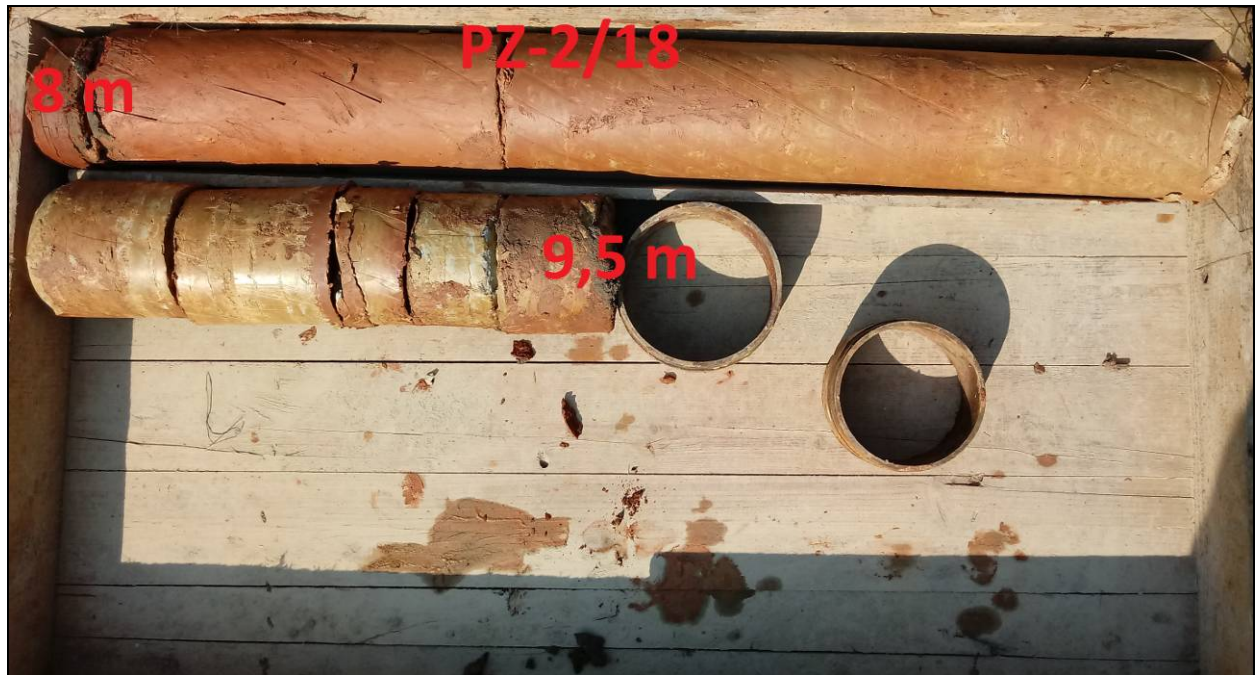
Slika 10: Jedro vrtine PZ-2/18 od 8 m do 9,3 m

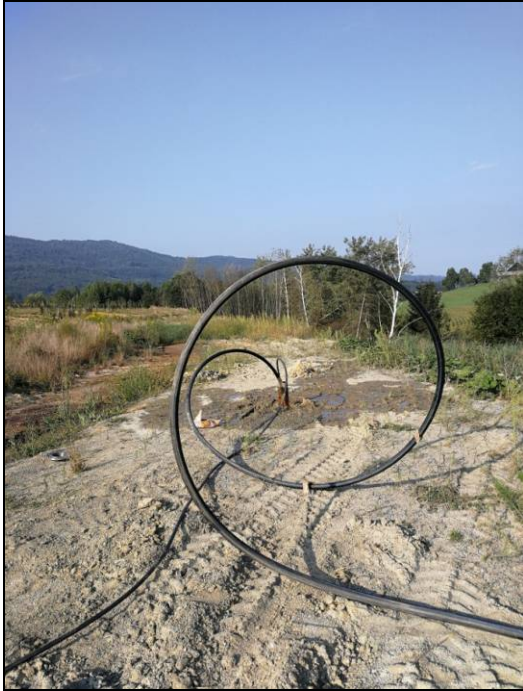
Slika 11: Aktivacija piezometra PZ-1/18

Aktivacija je potekala s paralelnim in direktnim air-liftom s pulziranjem ter vmesnim ustavljanjem. Z direktnim airliftom smo ustvarjali hidravlične sunke v vodonosniku in s tem izpiranje drobne frakcije iz okolice filtrskega dela. Zrak, ki smo ga dovajali preko 3/4" alkatena, je na dnu sapnice dvigoval vodo skozi ustje vrtine (centrični oz. direktni air-lift). Pri paralelnem air-liftu je bil zrak dovajan preko dovodne cevi do injektorja oz. sapnice, ki smo jo speljali neposredno v ustje odvodne cevi. Skozi dovodno cev je zrak dovajan pod različnimi pritiski v sapnico, povezano z odvodno cevjo, ki se spušča na različne globine. S paralelnim air-liftom je bila na koncu očiščena oz. posrkana tudi vsa drobna frakcija, ki se je nabrala na dnu vrtine v usedalniku med čiščenjem.

Na obeh piezometrih je med aktivacijo preko 1 1/2" alkatene cevi pretok znašal manj kot 0,05 L/s. Pri tem je večkrat v obeh piezometrih zmanjkalo vode, takrat je bilo potrebno prekiniti čiščenje ter počakati na ponoven dotok podzemne vode. Aktivacije smo izvajali, dokler voda ni bila več kalna oz. motna pri ponovnem zagonu kompresorja.

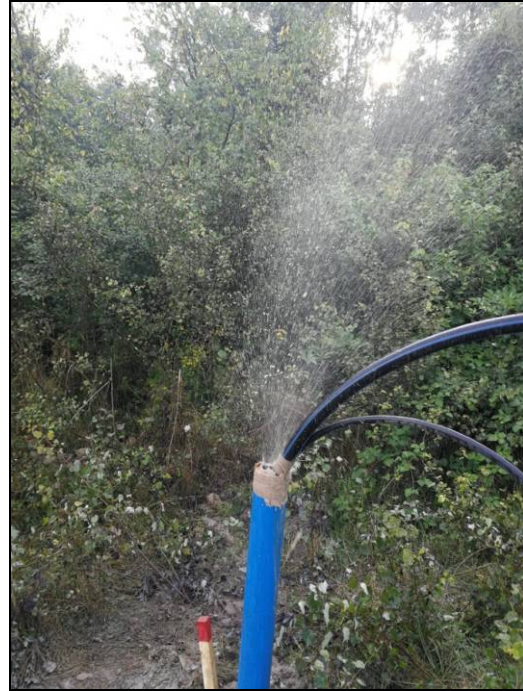
Slika 12: Aktivacija piezometra PZ-2/18

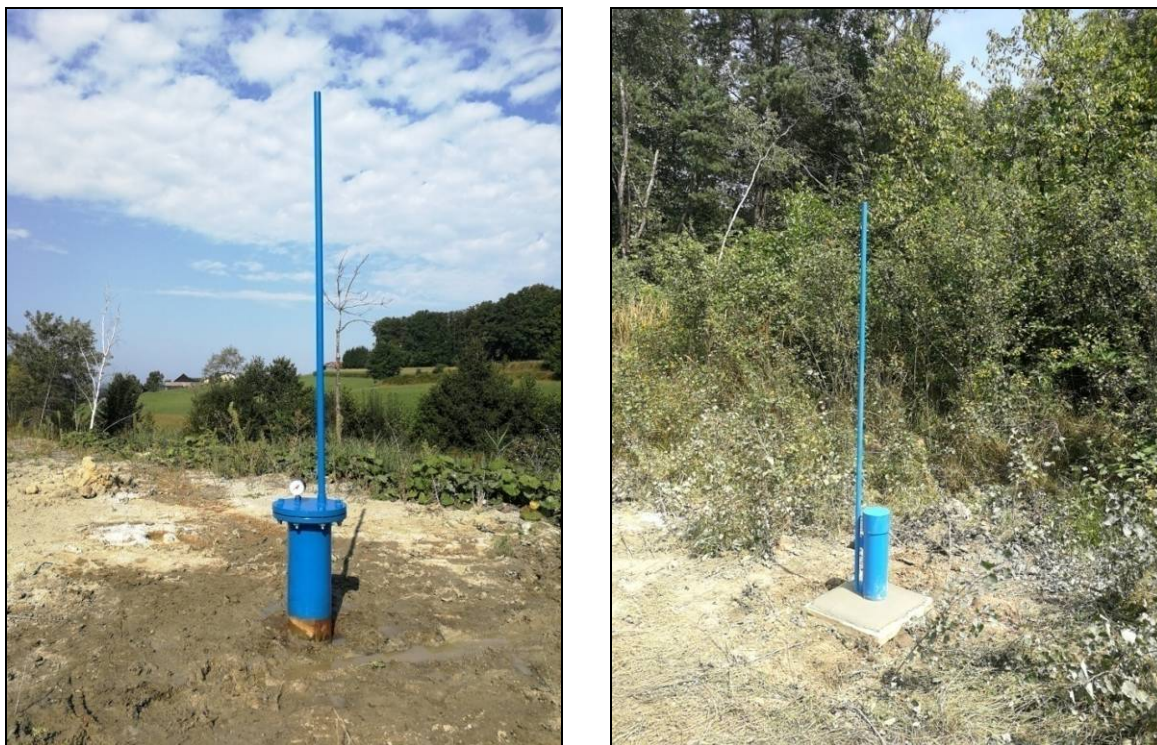
Slika 13: Urejeni ustji piezometrov PZ-1/18 in PZ-2/18

Ureditev ustij piezometrov je bilo izvedeno dne 10. 8. 2018. Podzemna voda na piezometru PZ-1/18 preliva nad koto terena, zato osnovna izvedba ustja vrtine ni bila mogoča. Na uvodno kolono premera 168 mm smo privarili prirobnico in nanjo z vijaki pričvrstili železen pokrov z manometrom. Tesnitev se je zagotovilo z namestitvijo medprirobničnega tesnila. Za ročne odčitke tlaka podzemne vode zadostuje trenutno vgrajen manometer na pokrovu ustja piezometra. V primeru vzpostavitve količinskega monitoringa podzemne vode v opazovalnem objektu na podlagi zveznih meritev tlaka je potrebno obstoječ manometer nadomestiti z mikroprocesorskim merilnikom tlaka.

Opazovalni piezometer PZ-2/18 se je zaščitilo z železno kapo in obešanko. Železna kapa je nameščena v uvodno kolono in je obdana z betonom. Kapa pokriva osnovno uvodno kolono premera 168 mm in ščiti piezometer pred zunanjimi vplivi. Železna kapa ima pokrov, ki je zaklenjen z obešanko. Ustje piezometra je primerne izvedbe za namestitev nivojske sonde za beleženje zveznih meritev nivoja podzemne vode za potrebe količinskega monitoringa podzemne vode. Za boljšo vidnost se je na ustje obeh piezometrov privarilo dva metra visoko železno cev, z namenom preprečitve poškodb z gradbeno mehanizacijo.

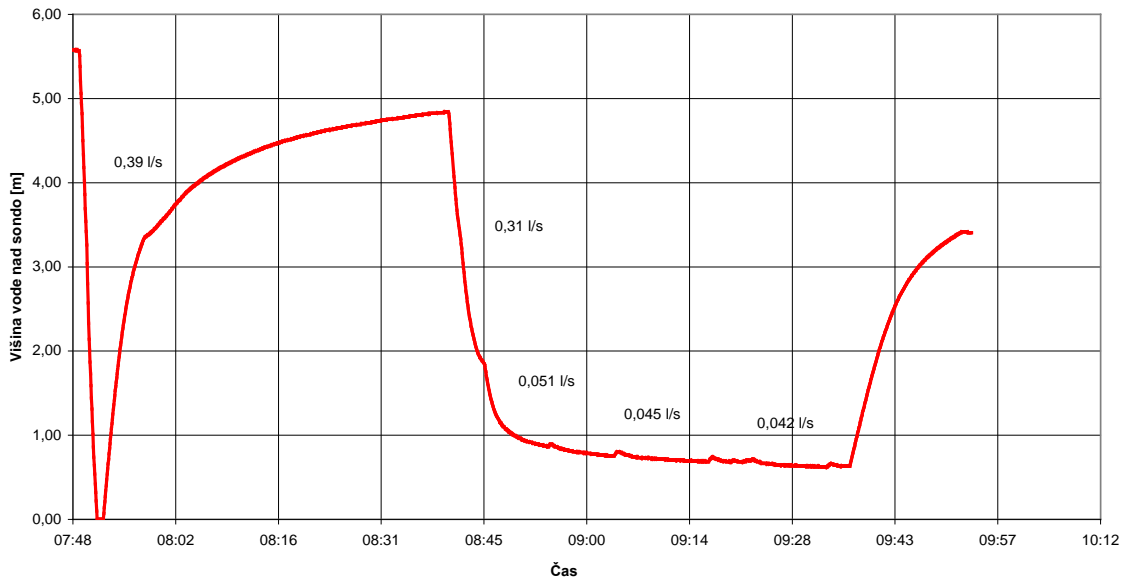
PZ-2/18

POTEK HIDRAVLICNEGA POIZKUSA NA VRTINI

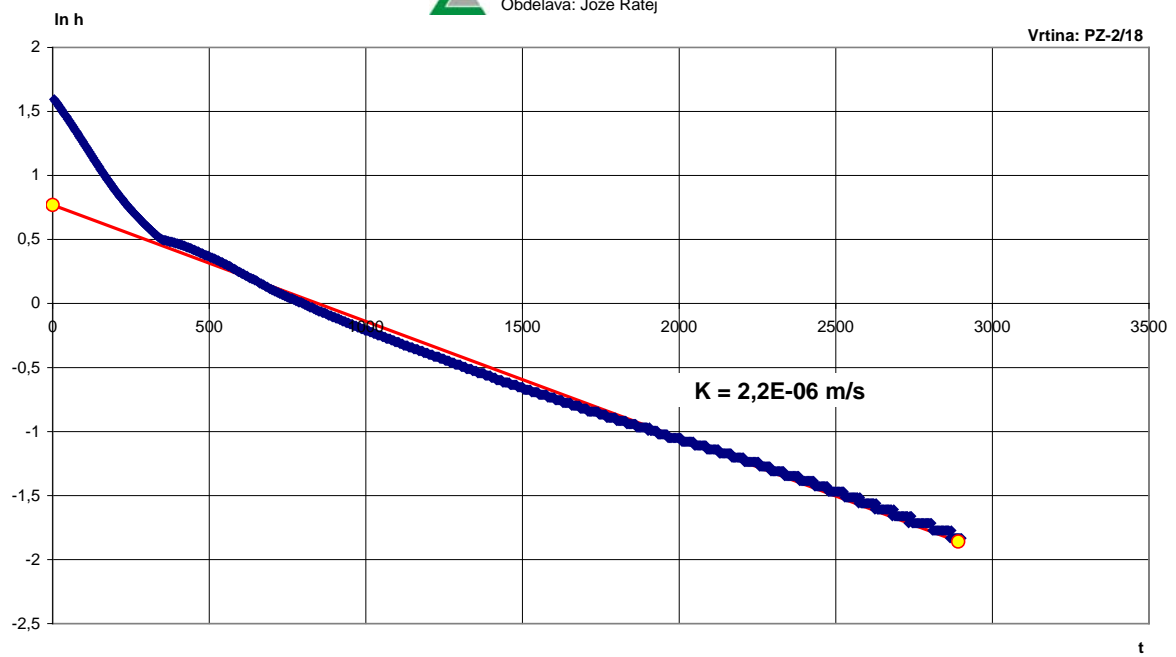
Vrtina: PZ-2/18

DIAGRAM HVORSLEVA

Metoda temelji na enačbi: $K = \frac{A}{\Delta t \times F} \times \ln \frac{h_1}{h_2}$,
